インドネシア Case II

インドネシア西ジャワ州および西スマトラ州における 土砂崩れ災害時の即応体制

火山地質防災研究センターの土砂崩れ即応チーム

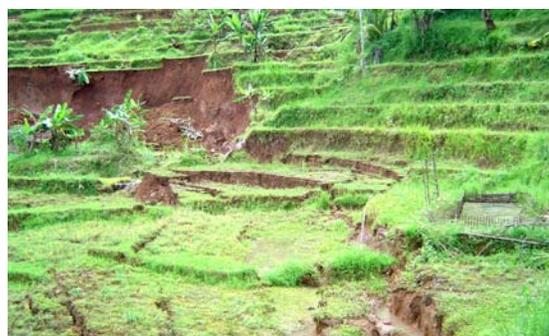
上記の土砂崩れは 2005 年 12 月 12 日にチアミス地方ランカー (Rancah) 地区シトゥマンダラ (Situmandala) 村で発生し、現在も火山地質防災研究センター (CVGHM, Center of Volcanology and Geographical Hazard Mitigation) の土砂崩れ即応チーム (Landslide Quick Response Team) による調査の対象となっている。土砂崩れの種類は、土砂の崩壊を伴うスランプ型であった。土砂崩れの規模は、長さ 50m、幅 20m、崩落開始部分の高さは 1~5m、陥没の深さは 1~5m であった。災害が起きた場所は、タパック (Tapak) 地層の一部分である凝灰質砂岩の岩盤からなる 45 度の急な斜面の丘陵地域であり、また、厚さ 4m にわたって岩盤の風化が進んでいたため、土砂崩れが起きやすい状況にあった。土砂崩れの現場は水田および農地として使用されており、一部は住宅集落であった。この土砂崩れの原因は、土砂崩れ発生前に大量の雨が降ったこと、地形が急斜面であったこと、斜面の上部に植物があまりなかったこと、斜面の上部のほとんどが水田として使用されていたこと、岩盤が凝灰質砂岩で風化が進んでいたためにもろい部分ができていたことが挙げられる。火山地質防災研究センターが作成した西ジャワ州の土砂崩れ

崩落開始部分高さ 3m 西ジャワ州チアミス地方シトゥマンダラ村の水田

危険度地図では、この現場は危険度が高い場所として記載されていた。これは、この場所では土砂崩れが頻繁に発生しており、大雨が降ったり土地の使用方法が変わったりした場合には以前に崩れた場所が再び崩れる可能性があると言うことを示している。土砂崩れの規模は、5ヘクタールの水田を土砂で埋め、道路を寸断し、28件の家屋を危険にさらすほどのものであった。土砂崩れ即応チームは地方政府に対して勧告を発しており、その内容は以下のようなものであった。

- ✓ 短期勧告：崩れた土砂の手前にある4戸の住宅を他の場所に移すこと。また、斜面上部の崩れた部分は粘土で埋めて水がしみこまないようにすること。
- ✓ 中期勧告：斜面下部の24戸の住宅を他の場所に移すこと。またその前に、大雨が続いた場合のことを考えて住民を避難させること。
- ✓ 長期勧告：地方政府は、土砂崩れ現場から離れたところに安全地域を設定すること。

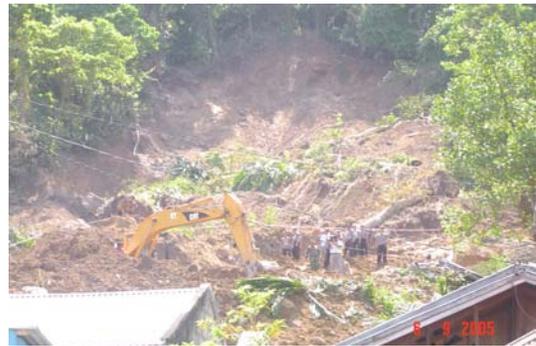
土砂崩れ被害を低減するために土砂崩れ即応チームが実施した活動のもうひとつの例は、ルブク・ベガルング (Lubuk Begalung) で発生した土砂崩れの際の活動である。この土砂崩れでは、2005年にインドネシアで発生した土砂崩れ災害の中では最悪となる25人の犠牲者が出た。この土砂崩れは2005年9月2日に西スマトラ州のパダン市ルブク・ベガルング地区ガウング (Gaung) 村で発生した。土砂崩れのタイプは、土砂の崩壊を伴う岩屑すべりであった。土砂崩れの規模は、全長25メートル、幅50メートル、崩落開始部分の高さ2メートルであった。災害が起きた場所は、20～30度の急斜面の丘陵地帯であり、地盤の大半を占める凝灰石は厚さ約2メートルにわたって風化が進んでいたために、土砂崩れが起きやすい状態であった。ガウング村は斜面の下手に位置していた。土砂崩れが発生した原因としては、土砂崩れ発生前に2日間にわたって大量の降雨があったこと、斜面が急であったこと、斜面上部に植物が少なかったこと、地盤となっていた凝灰石が風化してもろい部分ができていたことが挙げられる。火山地質防災研究センターが作成した西ジャワ州の土砂崩れ危険地域マップによると、この現場は危険度が高い地帯として記載されていた。これは、大量の降雨や土地の利用方法の変更などがあった場合にはこの地域で頻繁に土砂崩れが起きる可能性があると言うことを示している。今回の土砂崩れによって25名が死亡し、4名が負傷、9戸の家屋が破壊された。

西スマトラ州パダン市ルブク・ベガルング地区ガウング村での土砂崩れ

- ✓ 斜面上部にある崩壊した土砂を粘土で埋めて、水分がしみこまないようにすること
- ✓ 斜面上部に、深く根を張る植物を植えること
- ✓ 長期的には、この地域の家屋を別の場所に移動させなければならない
- ✓ 斜面上部に土砂が堆積しているため、被災者の避難時には十分に注意すること
- ✓ テルク・バユール (Teluk Bayur) からテルク・ニブング (Teluk Nibung) までの道路沿いに土砂崩れを警告する標識を設置すること
