インドネシアジャワ島南岸 津波調査報告

アジア防災センター (ADRC)
小鹿 健平

平成18年8月8日

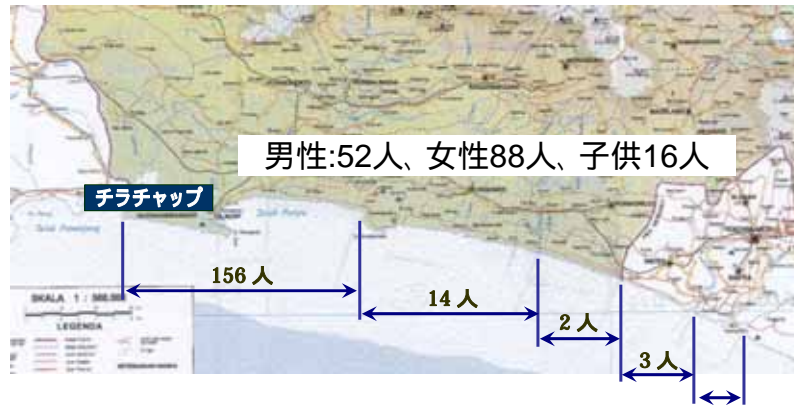
被害分布(チラチャップ、死者数)

死者：パンガンダラン470人、チラチャップ175人、合計645人

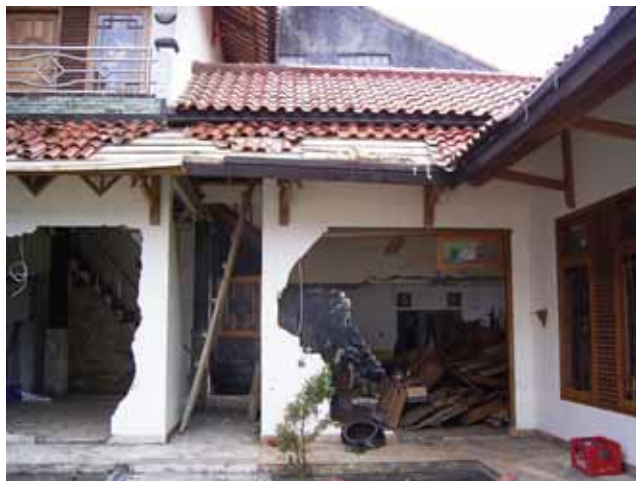
痕跡(パンガンダラン西海岸)

- パンガンダラン西海岸では、海岸から約100m離れた場所に3m程度の痕跡高が確認できた
- 数多くの家屋が倒壊し、東海岸では海岸から50m、西海岸では50-150m範囲内に集中する
- 逃げ遅れが人的被害の主な原因

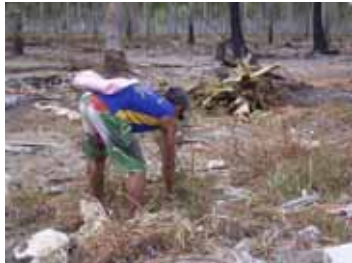
被害 (カフェーエリア)

- ナイトクラブが約30軒
- 建物が全壊
- 津波痕跡を確認するものがない
- 被害者は数10人
- 津波発生時は寝ていた
